**CASTELO TEMPLÁRIO DE TOMAR E O ARRANJO
URBANÍSTICO DA ENVOLVENTE AO CONVENTO DA ORDEM
DE CRISTO: ESCAVAÇÃO ARQUEOLÓGICA DO ALAMBOR
MEDIEVAL¹**

**THE URBAN ARRANGEMENT OF THE SURROUNDINGS OF
THE TEMPLAR CASTLE OF TOMAR AND THE CONVENT OF
THE ORDER OF CHRIST. THE ARCHEOLOGICAL
EXCAVATION OF THE MEDIEVAL ALAMBOR.**

Susana José G. Dias. Avon Archaeology Limited, Bristol, UK.

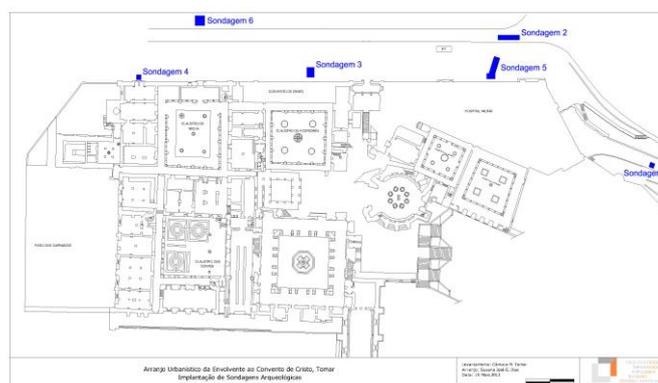
Figura 1. Mapa de localização das sondagens arqueológicas implantadas no entorno do complexo conventual. Levantamento planimétrico cedido pela Câmara Municipal de Tomar.

Numa primeira análise, poderemos dividir a intervenção realizada em dois grupos particulares. Numa primeira fracção, teremos os trabalhos desenvolvidos nas sondagens 1, 2 e 5 respeitantes a estruturas militares correlacionadas com a fortificação medieval. Num segundo grupo englobámos as sondagens 3, 4 e 6 cujo objecto incidiu sobre estruturas conventuais de cronologias balizadas entre o século XVI e XVII. Deverá ser frisado que a matéria que por agora apresentamos se refere unicamente às unidades de trabalho do primeiro grupo, que incidem directamente sobre o Alambor do Castelo de Tomar, sendo realizada igualmente uma breve descrição dos trabalhos realizados na sondagem 6.

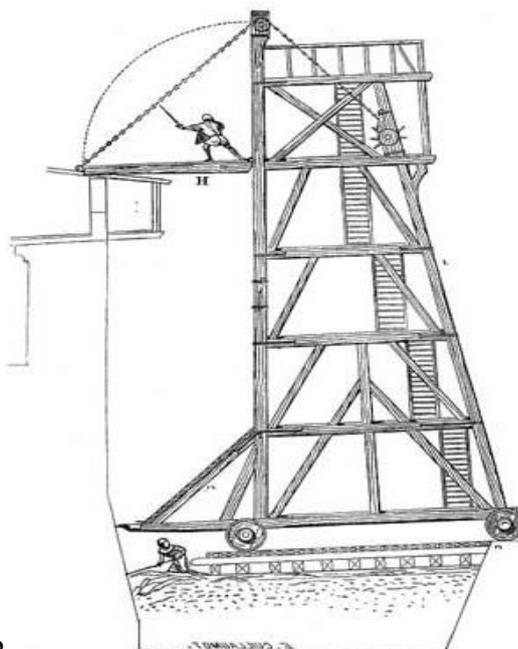
F2

Figura 2-3. Desenhos esquemáticos de uma torre de cerco destinada ao assalto às muralhas. Esquema de um trabalho de sapa, minando a fundação de um muro fortificado. (HARTLEY & ELLIOT, 1929)

A introdução de um Alambor numa fortificação segue critérios de diversa ordem prática, aos quais não será alheio o inerente factor estético e monumental⁵. Estruturalmente, verifica-se que o uso desta estrutura promove o reforço da estabilidade dos níveis de fundação do espaço amuralhado e respectivo dispositivo de torreões, consolidando todo o conjunto até uma cota bastante elevada. Esta estrutura rampeada não se encontra presente na Torre de Menagem interior, contornando ao invés todos os muros exteriores, com interrupções pontuais no acesso às distintas portas. Sob o ponto de vista tático, o espaço ocupado pelo Alambor, independentemente do seu volume, dificultaria o acesso pelo exterior às máquinas de guerra, perturbando ou mesmo impossibilitando o sucesso dos *trabalhos de sapa*⁶. De igual modo, o acentuado angulo de inclinação da estrutura, bem como o uso de revestimentos à base de argila nas suas faces (como no caso verificado para o castelo de Tomar), promoveria o efeito de ricochete dos projecteis arremessados, diminuindo simultaneamente o risco de escalada exterior dos muros fortificados.

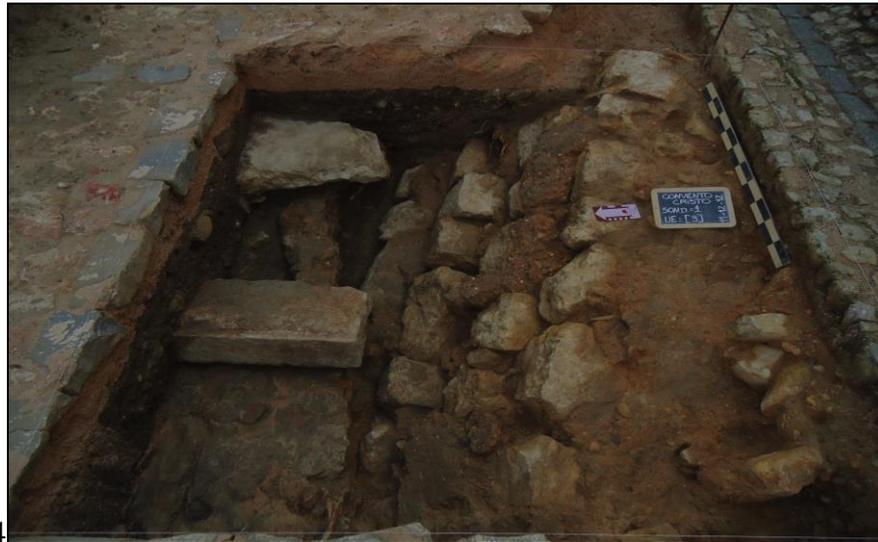
F4

Figura 4-5. Plano final da sondagem 1, com disposição de um caneiro do séc. XVII disposto sobre pano de Alambor. Pormenor das argamassas de revestimento presentes na secção de Alambor identificada na sondagem 1. (Autoria Foto: DIAS, Susana)

confirmar a presença de todos os pressupostos mencionados. A rampa ou arruamento aqui existente, tendo sido implantada nos inícios do século XX, promoveu a destruição parcial do Alambor do século XII disposto entre a Porta de Santiago e o desconhecido pano de muralha que ligaria o espaço fortificado à Charola⁷. Ainda que este espaço já se encontrasse selado pelos níveis de calçada construídos pelo projecto em curso, foi possível realizar uma sondagem de diagnóstico, com vista à determinação do grau de afectação sofrido pelo Alambor.

A escavação identificou neste espaço a presença de uma estratigrafia muito simples, com um corte do Alambor claramente visível ao nível da superfície e executado já no séc. XX. Sobre este, assenta uma conduita de condução de águas, para a qual foi aberta uma vala simples, sem perturbação da estrutura fortificada preexistente. Não foi possível identificar neste espaço, nem a base do Alambor nem tão pouco os níveis geológicos subjacentes.

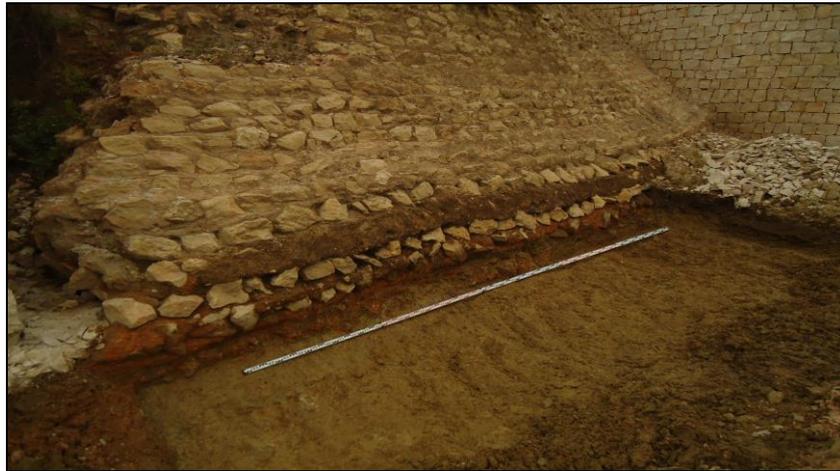
Figura 6. Base do Alambor sobre o estrato geológico, na fase final de escavação com pormenor do estrato de enrocamento que sustenta toda a estrutura. (Autoria Foto: DIAS, Susana)

O aparelho construtivo encontra-se embutido por capeamento no substrato geológico argiloso de base, como se de umas “máscara” de tratasse, assumindo inclinações variáveis (devido à sua não uniformidade), próximas dos 60 graus. O aparelho apresenta elementos pétreos de calibre distinto, sendo claramente mais robusto em cotas mais baixas junto à base da estrutura. O calibre da pedra diminui gradualmente em direcção ao *topo* visível do pano fortificado, apresentado nesta secção, uma maior irregularidade de assentamento.

O registo e posterior desmonte desta unidade de destruição permitiu identificar, ainda que parcialmente, o nível de assentamento da estrutura fortificada. Na secção oeste da unidade de trabalho regista-se a presença de um pequeno nível de areias sob o enrocamento do Alambor, cuja deposição se deve muito possivelmente à acumulação permanente de águas na base do talude que sustenta a muralha. Não parece trata-se de um depósito com qualquer tipo de associação à fundação da estrutura, visto que nos restantes 6 metros da secção leste da sondagem, não foi possível verificar qualquer continuidade do mencionado nível. Na verdade, aqui foi identificado um pequeno estrato de embasamento constituído por aglomerados e pequenos núcleos de argamassas de areia e cal, com uma forte presença de argilas e tijolo moído, de composição muito sólida, com pedra de pequeno calibre disposta de forma irregular sobre o estrato geológico.

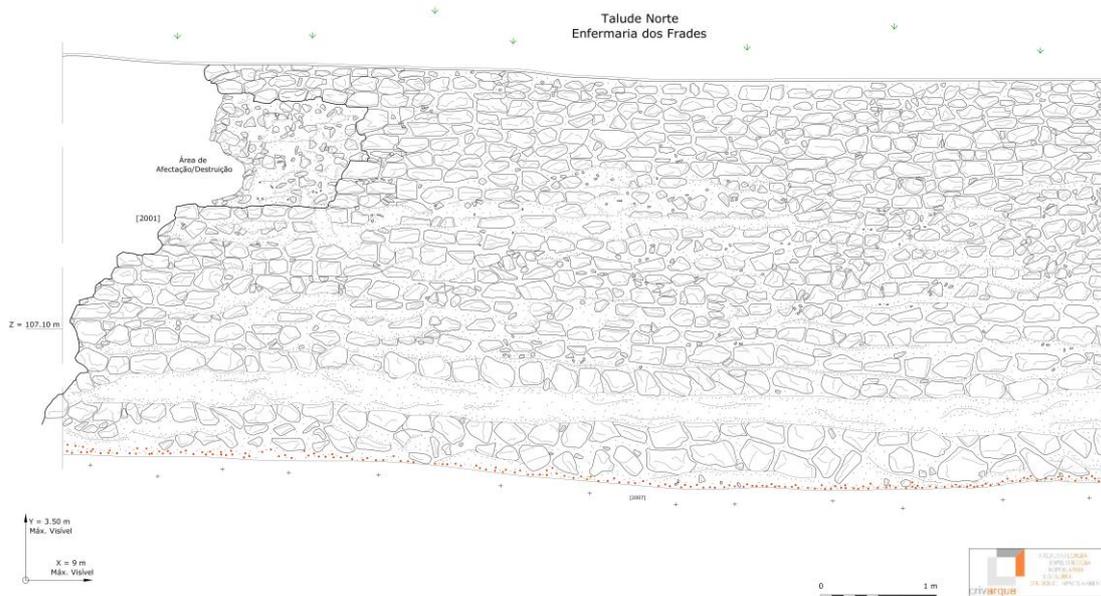
Figura 7. Desenho da Base do Alambor sobre o estrato geológico, na fase final de escavação com pormenor do estrato de enrocamento que sustenta toda a estrutura. (Autoria Desenho: DIAS, Susana)

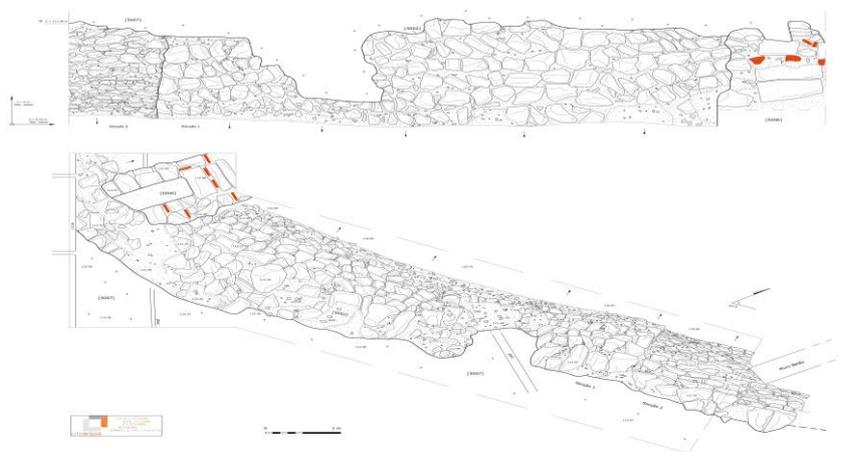
Figura 8. Desenho de alçado do Alambor da sondagem 5 com duas secções distintas de construção. Vista de plano de topo da estrutura, com níveis de destruição contemporâneos. (Autoria Desenho: DIAS, Susana)

De igual modo aqui se confirma o capeamento do substrato geológico argiloso de base para construção do pano fortificado, assumindo-se nesta secção inclinações variáveis entre os 40 e os 50 graus. Os elementos constituintes não são uniformes, verificando-se uma heterogeneidade de calibres pétreos bem como uma não homogeneidade na utilização das distintas argamassas ligantes de assentamento e de revestimento. Na verdade, ao invés do verificado nas secções da fortificação colocadas a descoberto nas restantes sondagens, aqui verificou-se a presença de duas tipologias distintas na construção do aparelho do Alambor, o que permite confirmar a existência de dois momentos construtivos distintos ou pelo menos, o uso de materiais e técnicas pouco uniformes e muito possivelmente intervaladas entre si, sob o ponto de vista cronológico.

No troço de Alambor nomeado como Secção 1, identificamos a presença de um aparelho de alvenaria de pedra irregular, com elementos de calibre médio a grande. As fiadas pétreas são *dispostas ao alto*, sendo todos os elementos agregados por ligantes à base de argamassas de cal e areias grosseiras de tonalidades castanhas. No troço seguinte, identificado como Secção 2 e que possui continuação para a sondagem 2, é possível registar a presença de um aparelho construtivo algo distinto. A alvenaria irregular apresenta maioritariamente elementos de calibre pequeno a médio, com disposição tendencialmente horizontal e agregação por argamassas de cal, areias e muito possivelmente argilas ricas em ferro, o que proporciona uma coloração alaranjada a todo o conjunto. Tratam-se aparentemente de dois momentos construtivos, ainda que balizados pelo século XII, sendo claramente a Secção 1 mais antiga do que o restante pano fortificado identificado como Secção 2. Esta sobrepõe-se ao pano mais robusto da Secção 1, cobrindo parcialmente alguns elementos preexistentes.

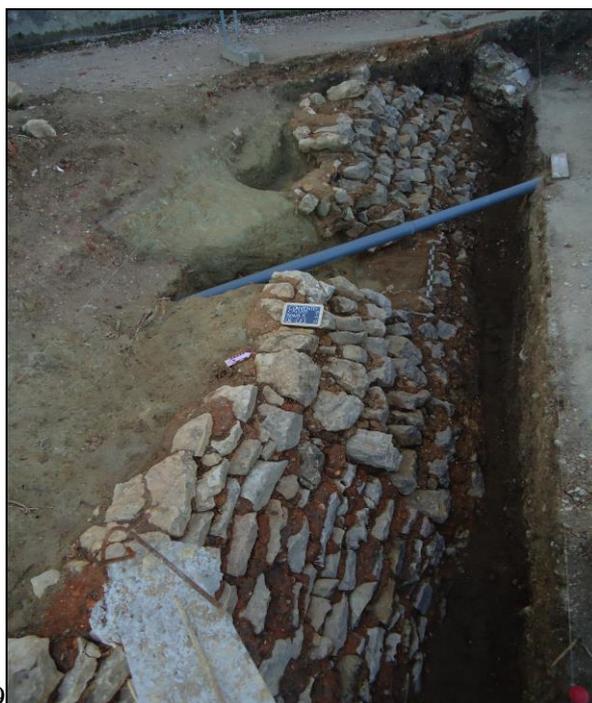
F9

Figura 9-10. Vista longitudinal e vista de topo do pormenor construtivo do troço de Alambor do século XII identificado na plataforma que sustenta a Enfermaria dos Frades da sondagem 5.

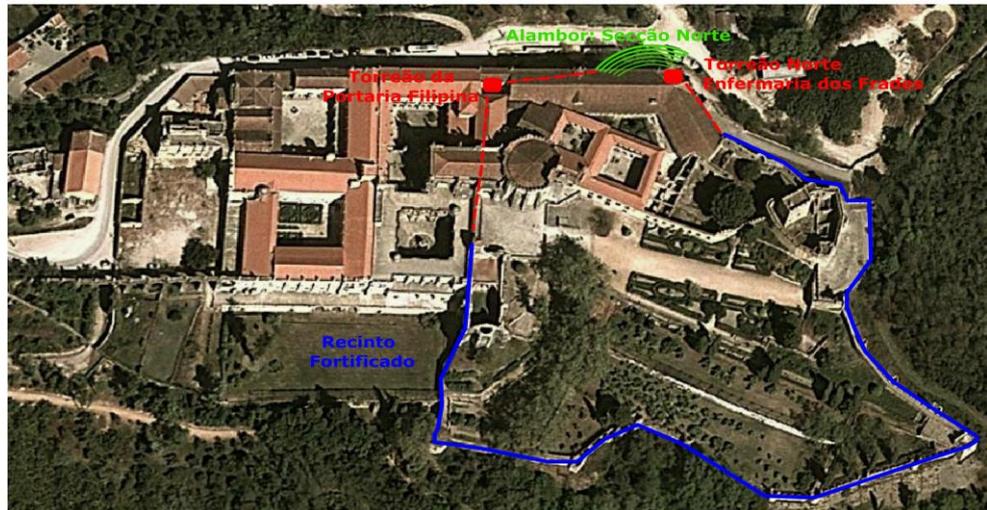
F11

Figura 11-12. Vista aérea do Castelo de Tomar e Convento de Cristo, com indicação dos troços de muralha identificados (Fonte: © Google Earth). Proposta de Lacerda de Machado para a disposição das muralhas do Castelo de Tomar (MACHADO, 1936)

Nas **Figuras 11 e 12** poderemos ver a Reconstituição do Recinto Fortificado do Castelo de Tomar por Lacerda Machado, datada de 1936. Na Figura 11 poderá confirmar-se o traçado fortificado visível demarcado a cor azul. A cor verde indica as duas secções de Alambor colocadas a descoberto junto da Enfermaria dos Frades. A vermelho surge a proposta de implantação das torres medievais e respectivo traçado fortificado, contornando a Charola¹¹. Ainda que se tratem de meras hipóteses, avançamos a possibilidade de existir uma ligação entre os troços de Alambor escavados e a torre medieval, actualmente existente no interior do Torreão norte da Enfermaria do século XVII. Para oeste, será provável que o Alambor acompanhe uma muralha, coroada por uma segunda torre existente no espaço ocupado pela Portaria Real ou Portaria Filipina, igualmente do século XVII.

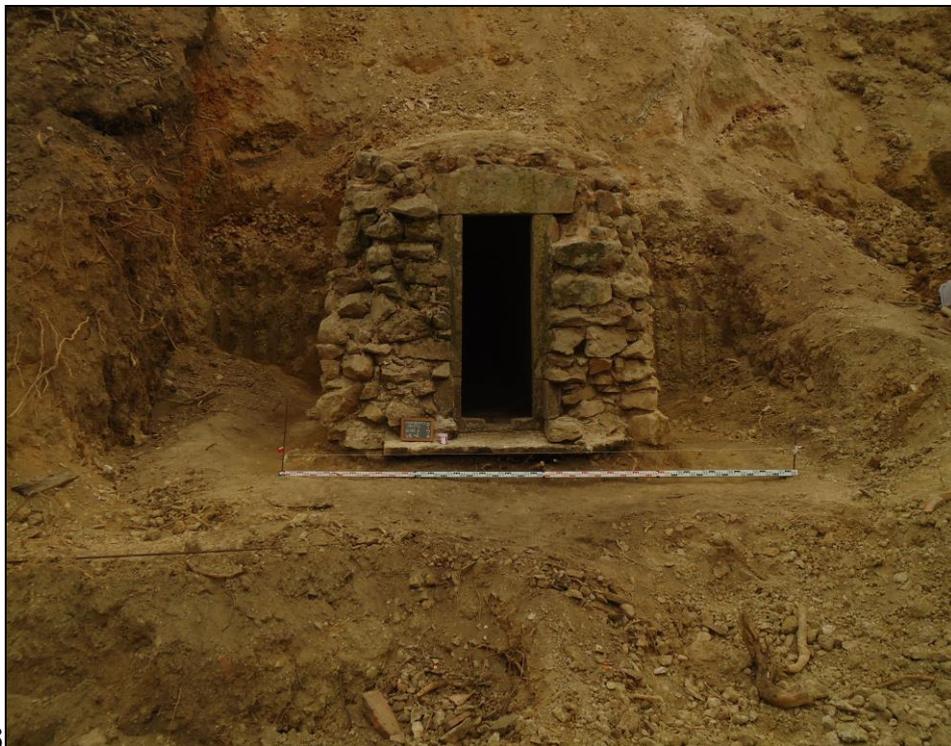
F13

Figura 13-14. Vista da Boca do Túnel da Micha durante intervenção. Ponto de ligação do túnel com o dreno que sai da cisterna do Claustro da Micha.

Todas as cisternas representaram uma enorme preocupação, ao longo de todas as épocas, em aumentar a capacidade armazenamento de água. Para além deste facto algumas das cisternas, como a do Claustro da Micha, representavam também uma clara identificação com a função dos espaços que lhes eram adjacentes. Neste caso em particular, salienta-se a proximidade com a Casa do Forno, cujo funcionamento dependeria em exclusivo do abastecimento de água contíguo¹³. A estrutura, de grandes dimensões, possui um conjunto de drenos de escoamento de águas pluviais, sendo de destacar o dreno, ou denominado Túnel da Micha, cuja constituição se distingue dos demais pela sua dimensão. Na verdade, no vértice nordeste da cisterna que se encontra sob o Claustro da Micha, encontramos um dreno de pequenas dimensões, cujo percurso se realiza em direcção a norte, e que conflui num túnel pétreo com aproximadamente 39 m de comprimento. A sondagem 6 foi implantada junto ao troço final deste túnel, cujo escoamento se realiza ainda hoje, para os taludes contíguos (**Figuras 13 e 14**).

Após a limpeza da vegetação que envolvia a saída do Túnel da Micha e a consequente remoção dos depósitos de entulhos localizados neste espaço – trabalho realizado com apoio mecânico –, foi colocado a descoberto o troço final da estrutura do século XVI, sobre a qual foi implantada uma sondagem de 16 m². A escavação inicial com meios mecânicos e subsequente limpeza e delimitação manual permitiram a identificação de uma estratigrafia muito simples, com somente 4 estratos arqueológicos, cuja estratigrafia não permitiu a realização de uma leitura sequencial.

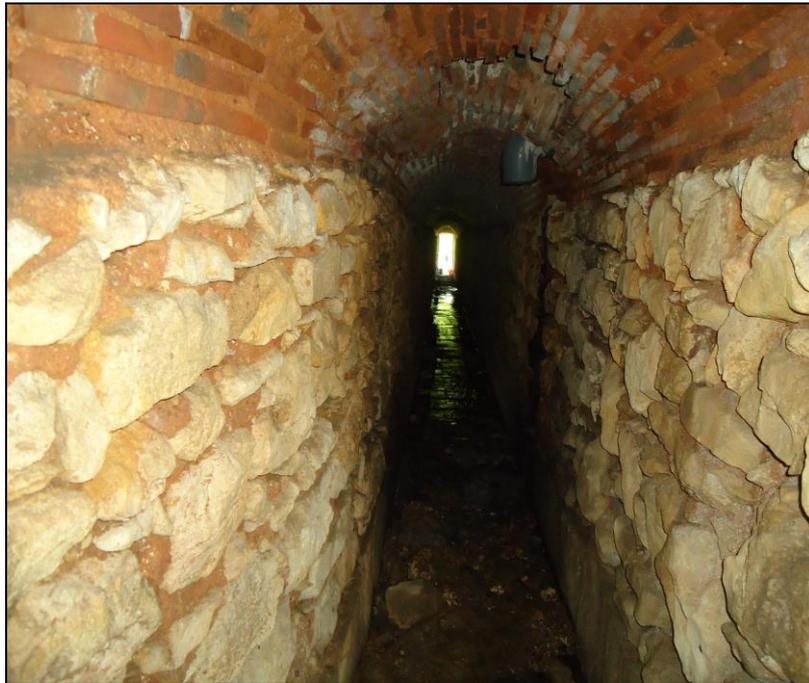
Figura 15. Vista do intradorso da abóbada de berço em tijolo do Túnel da Micha.

Internamente, o conjunto possui uma cobertura em *abóbada de berço*, construída como um contínuo arco de volta perfeita. Encontra-se inteiramente construída em tijolo tipo *burro*, disposto *a cutelo*. O seu extradorso, destinado a permanecer em carga por acção directa dos taludes sobrejacentes, não possui qualquer refinamento, denunciando a presença de um revestimento por enchimento misto, constituído por pedra e calibre pequeno, tijolo moído com presença de ligantes de argamassas de cal e areias muito finas.

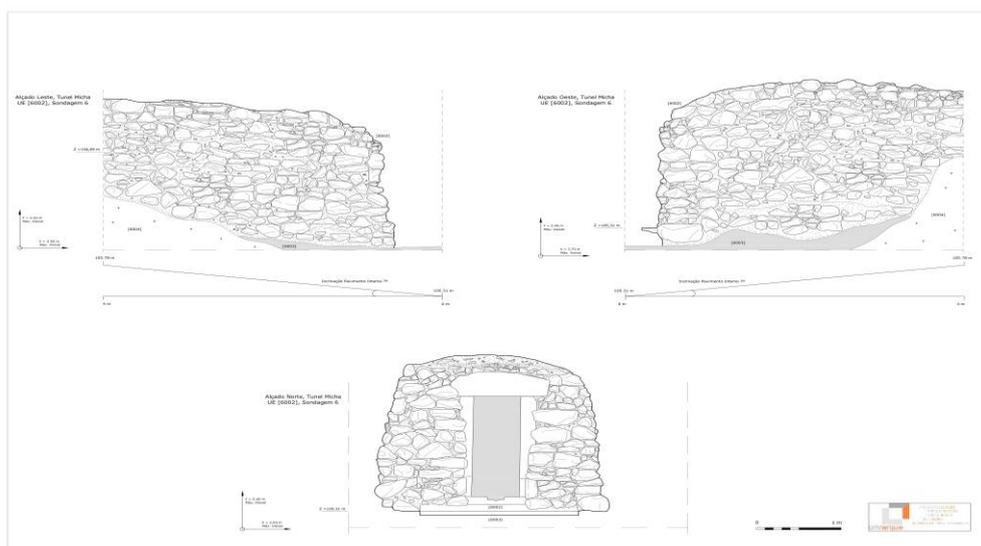
Figura 16. Desenho dos distintos alçados do Túnel da Micha da sondagem 6 com indicação da pendente do pavimento interno (Autoria Desenho: DIAS, Susana)

A estrutura que constitui o Túnel da Micha, apresenta um aparelho de alvenaria mista e irregular, com presença maioritária de pedra de calibre pequeno a grande e núcleos pontuais de tijolo moído, agregado por argamassas de cal e areias grosseiras de elevada compactação. As paredes laterais apresentam acabamento aparelhado na face voltada ao interior, sendo que o exterior – coberto por depósitos variados de entulhos –, não apresenta qualquer cuidado no seu acabamento. O pavimento é composto por um lajeado em pedra calcária, composto por elementos aparelhados de forma tendencialmente rectangular, com aproximadamente 0,70 x 0,4 m. Este pavimento constitui a base de escoamento da estrutura, sendo por inerência impermeabilizado através do recurso a argamassas ligantes à base de argila e cal, que conferem a todo o conjunto um elevado grau de hidraulicidade. O nível interno apresenta igualmente um desnível acentuado na ordem 7° com pendente direccionada para norte
